**REDACCIÓN DEL PROYECTO PARA LA RECONSTRUCCIÓN  
CIENTÍFICA MEDIANTE ANASTILOSIS CATEGORIZADA CON  
ELEMENTOS ORIGINALES EN EL DOLMEN KEIXETAKO  
EGIYA SUR (KEREXETATEGI HEGOKOA)**

Dirección: Fernando Bazeta Gobantes

El presente proyecto para LA RECONSTRUCCIÓN CIENTÍFICA MEDIANTE ANASTILOSIS CATEGORIZADA CON ELEMENTOS ORIGINALES EN EL DOLMEN KEIXETAKO EGIYA SUR (KEREXETATEGI HEGOKOA) se ha realizado a petición de DEBEGESA, Sociedad para el Desarrollo Económico de Debarrena.

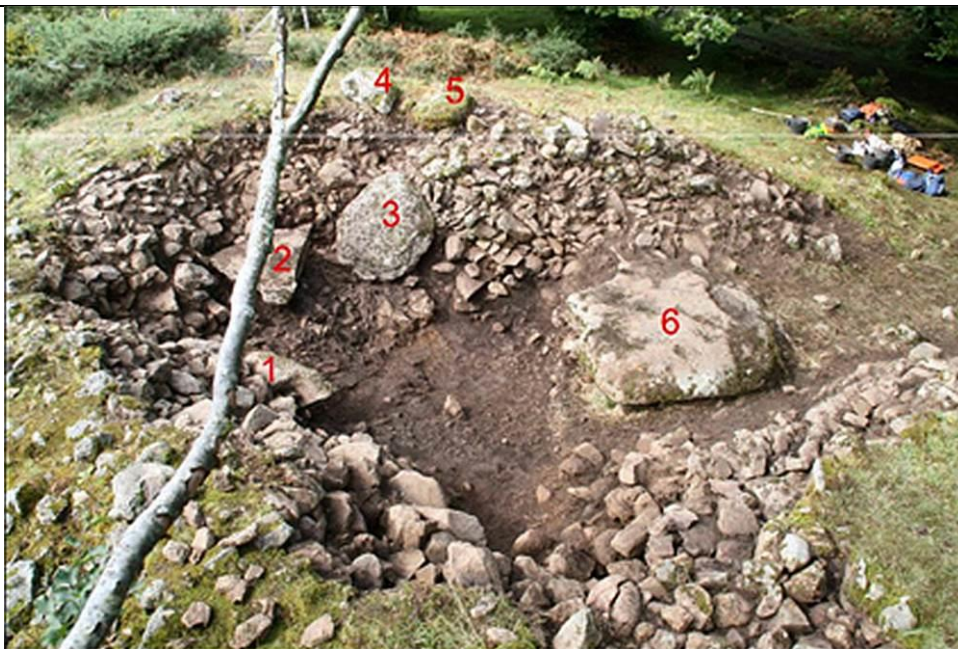
Numeración de las losas en la intervención de Aranzadi (según Ceberio 2014)

- La número 1 (**a** de Barandiaran, 0,88 × 0,55 × 0,24 m) con medidas 1,05 × 0,60 × 0,40 m. Es la **única losa que está en su lugar, pero inclinada y desplazada**, y constituye la mejor referencia para la restitución de la estructura cameral.
- La número 2 (**b** de Barandiaran, 1,05 × 0,95 × 0,15 m) con medidas en 2014 de 1,10 × 1,20 × 0,35 m. Probablemente desplazado en los '80.
- La número 3 (**c** de Barandiaran, 1,05 × 1,35 × 0,37) con 1,35 × 1,20 × 0,16 m. Probablemente desplazado en los '80.
- Los números 4 y 5 se corresponden a dos losas emplazadas en el borde norte superior del cráter, no localizadas ni descritas en 1921, cuyas dimensiones y características hacen razonable asumir que formaron parte de la cámara original del dolmen. El informe de Manu Ceberio aporta unas dimensiones de 1,20 × 0,70 × 0,35 m y 0,95 × 0,80 × 0,18 m respectivamente.

- La número 6 (T de Brandiaran 2,60 x 2,50 x 0,35), la cubierta de cámara, con 2,45 x 2,10 x 0,35 m en 2014. La posición original que describe Barandiaran - *in situ* y ligeramente desplazada al SE con respecto a los apoyos nº 2 y 3, con **el ortostato nº 1** bajo ella, **vencido, presumiblemente, hacia el E-**, se altera con el intento de reconstrucción en los '80, poco después de su documentación en años adyacentes para la Carta Arqueológica, donde se muestra aún en el mismo lugar. Bajo la losa, pueden verse todavía un perfil metálico doblado y varios puntales de madera usados en el intento de restitución.

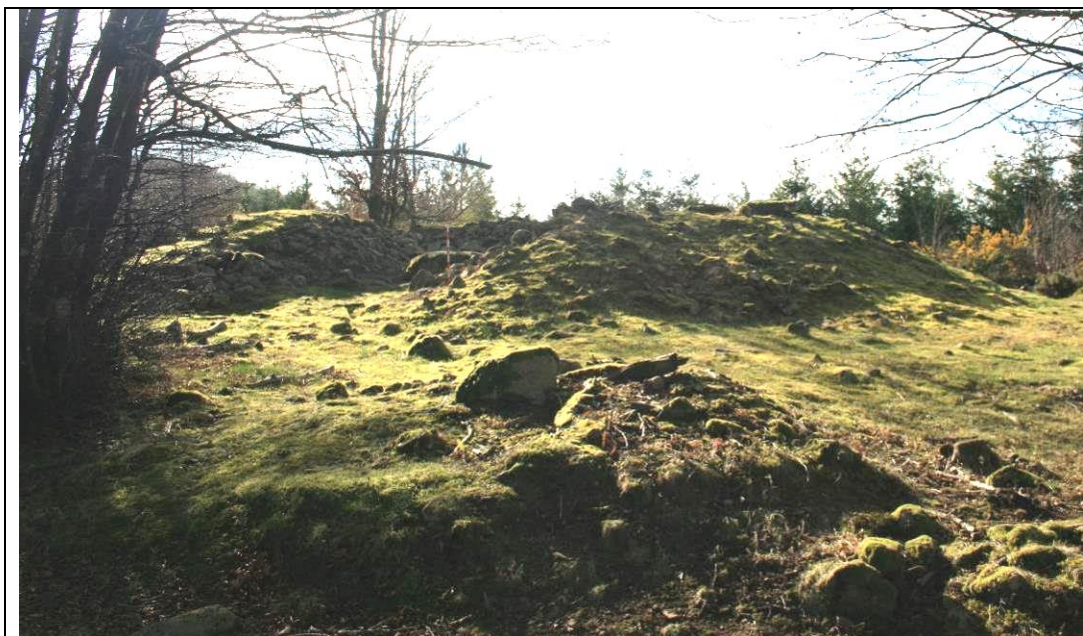
Imagen del monumento desde la pista. En la zona central de la derecha se pueden observar las puntas de pino radiata de una de las explotaciones forestales del entorno.

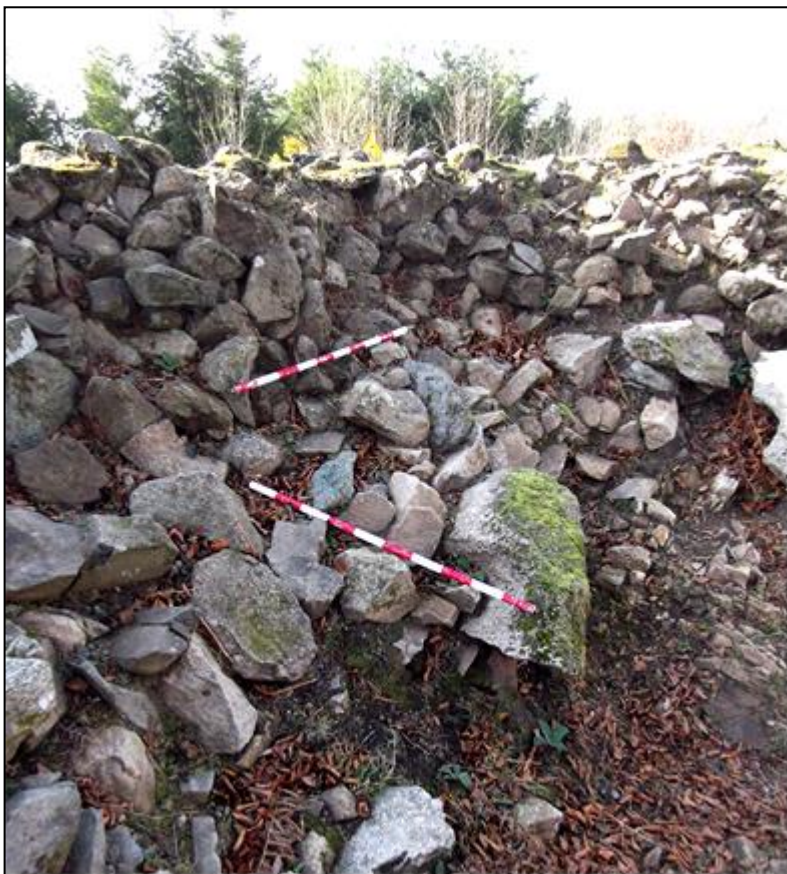
Ortostato nº 1 o “a” de Barandiaran hacia el SW. El único en posición original. Se propone la necesidad de su excavación para la restitución de la cámara y determinar su emplazamiento original

2.-El único ortostato en posición original es el número 1, y poseemos la información suficiente para restituir los números 2 y 3.

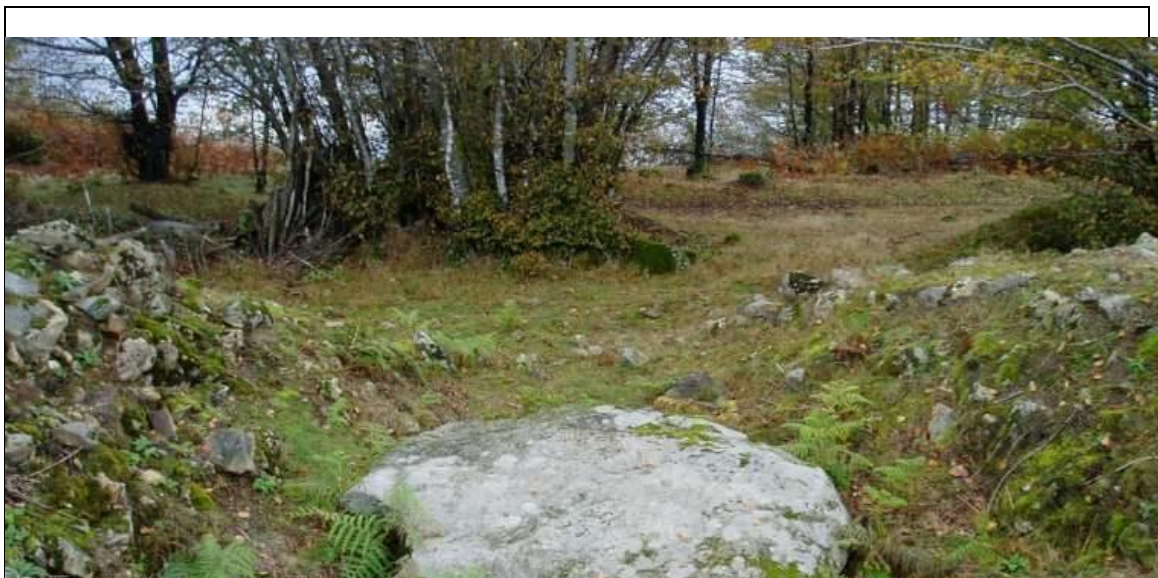
El ramaje denso y enredado de las agrupaciones de hayas adyacentes al dolmen requiere una intervención de poda en su sección inferior para dotar al monumento de una correcta adaptación visual desde el exterior.

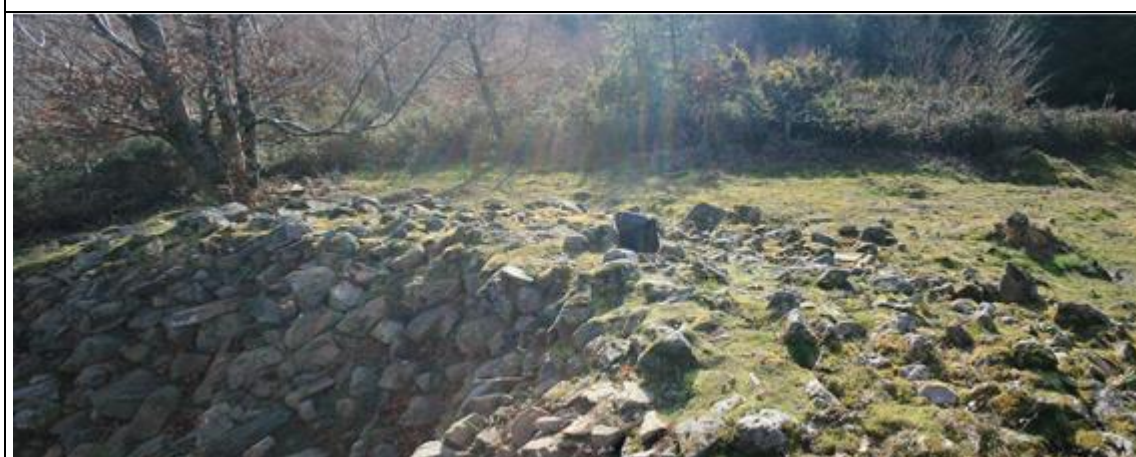
Excesiva proximidad del estrato arbustivo en el sector N.

Por otro lado, el estrato arbustivo que se desarrolla con fuerza en el entorno inmediato del dolmen crece demasiado cerca del perímetro exterior del túmulo, en algunos puntos a tan solo cuatro metros y distorsiona la perspectiva de sus verdaderas dimensiones y envergadura.

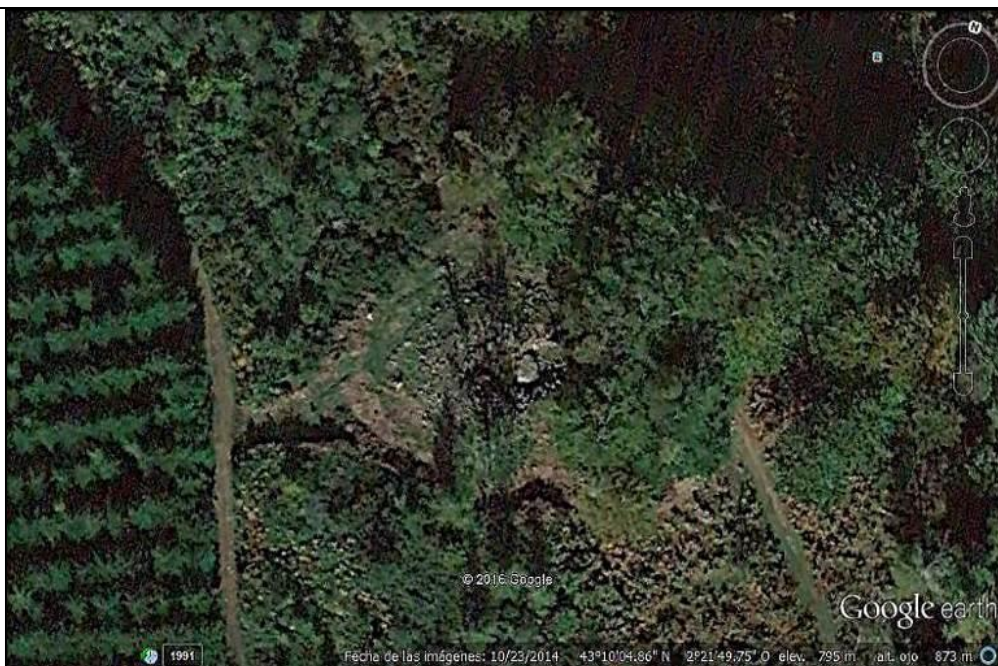
Estado actual del dolmen sin límites definidos para formar una zona de amortiguación

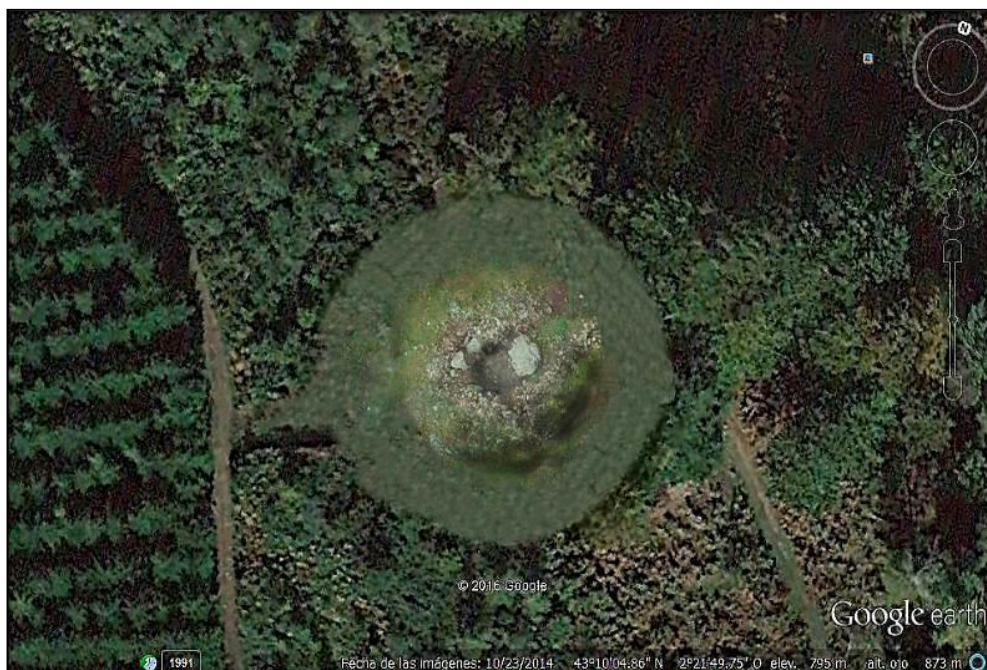
Propuesta de actuación. Creación de un anillo de sustrato herbáceo para destacar el dolmen sobre el terreno y crear una zona de amortiguación entre las zonas de explotación forestal y el área cultural del monumento.

En esta área se dará especial importancia al estrato herbáceo. Sobre este estrato la configuración y dimensiones reales del dolmen se apreciarán de forma más nítida.

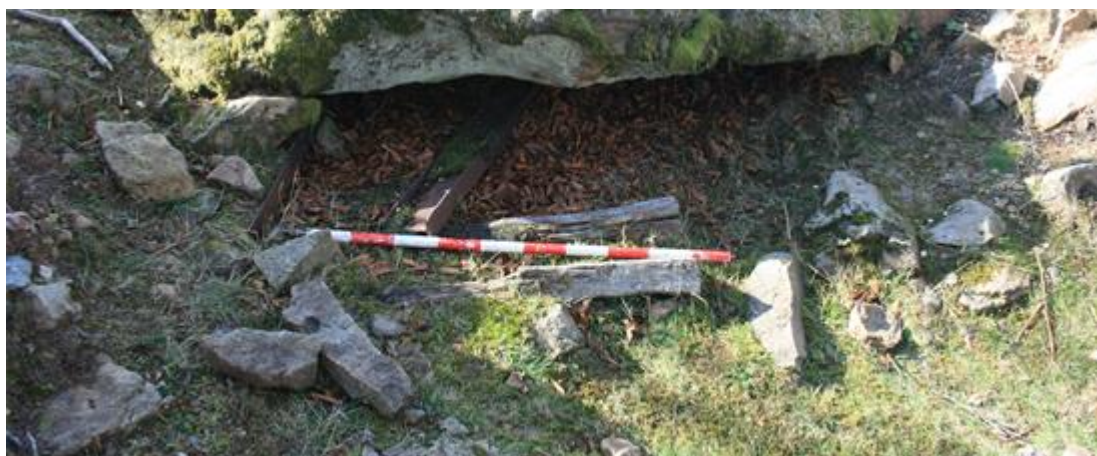
Restos de viguetas metálicas y cabrios de madera bajo la losa de cubrición.

En el pasillo central y más exactamente debajo de la losa de cubrición aparecen restos de cabrios de madera y viguetas metalizas, los primeros muy meteorizados y las segundas en un avanzado estado de corrosión y oxidación. Estos elementos son los restos de un intento de desplazar la losa, no sabemos con qué objetivo.

Una vez que la losa se haya colocado en su lugar sobre los cinco ortostatos base se procederá a retirar estos restos. Por otro lado también sería necesario retirar el vallado de estado y alambre de espino que cierra algunas de las zonas adyacentes del dolmen con la vegetación arbustiva. Dado que opinamos que el monumento necesita un sector de amortiguación más amplio que el actual (ver apartado anterior) sería conveniente minimizar y atenuar la presencia de este vallado, retrasándolo hasta el límite de los diez metros de anillo que se estipulan desde el exterior del túmulo.

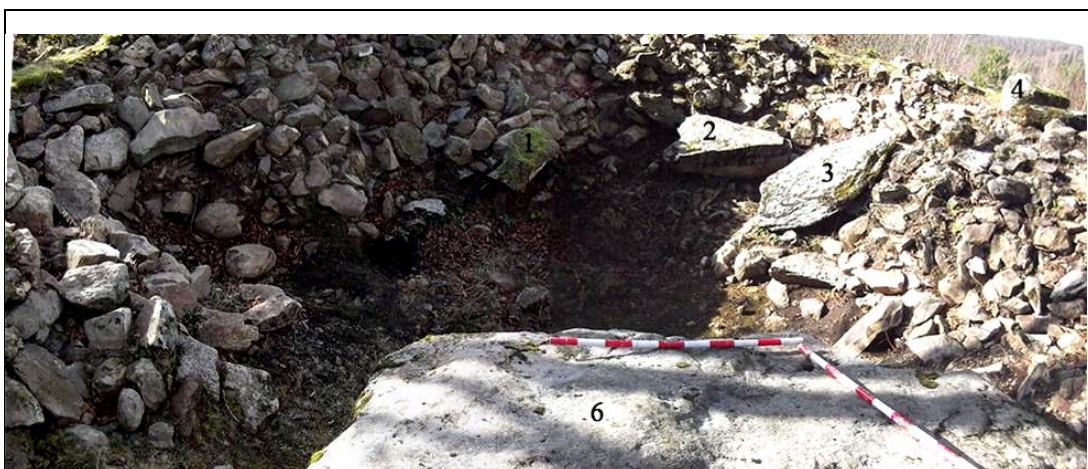
Ubicación actual de los ortostatos base.

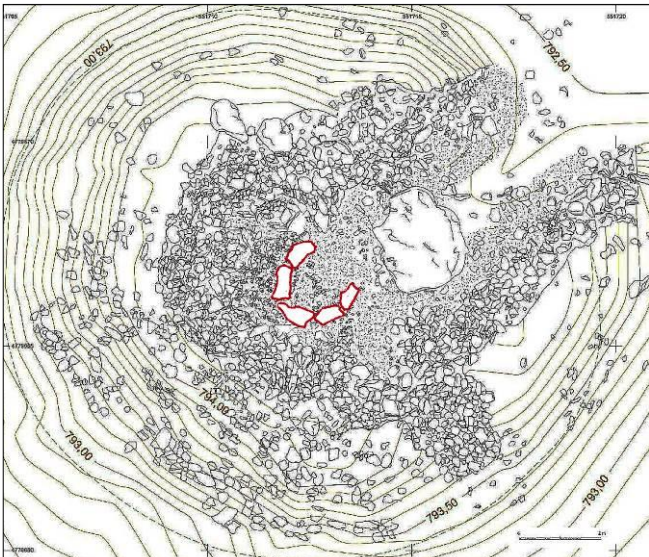
<p>1º y 2º Actuación</p> <p>Determinación de la ubicación original de los ortostatos base</p> <p>Ubicación de los ortostatos base.</p>

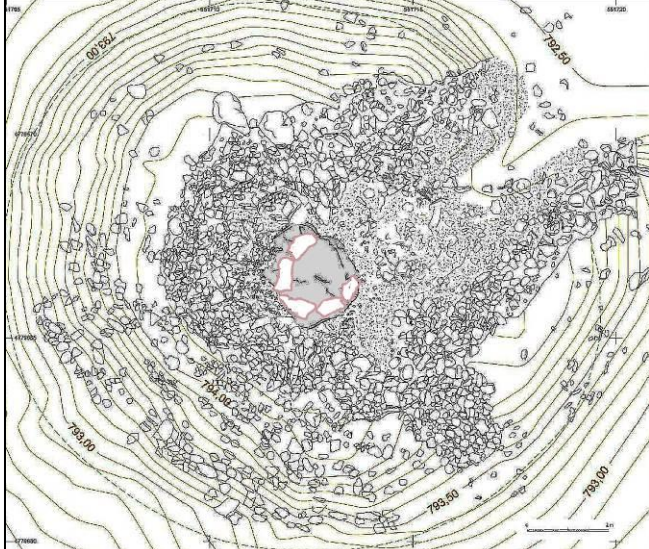
<p>3º Actuación</p> <p>Colocación de la losa de cubrición sobre los ortostatos base.</p>

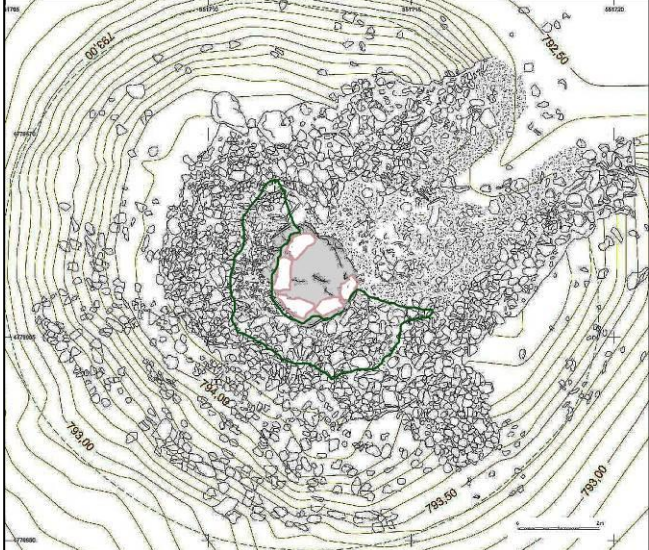
<p>4º actuación</p> <p>Rellenado del espacio peri-cameral con el corte interno del túmulo con elementos originales.</p>

La estructura resultante debe ser sólida, estable y estática. Es aconsejable utilizar un sistema interno de sujeción o afianzado para el soporte del peso de la losa de cubrición. Los ortostatos base deben absorber de forma proporcionada y equilibrada su presión.

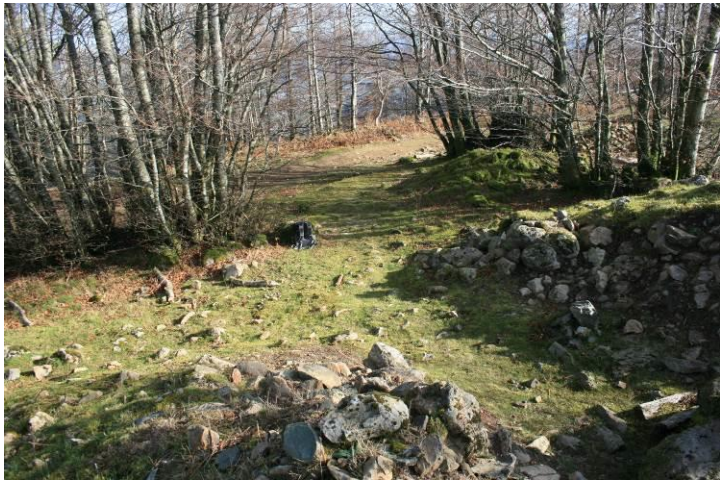
<p>Estado actual del dolmen.</p> <p>El estrato herbáceo penetra hasta el interior del dolmen sin interrupción visual que marque su forma y configuración.</p>

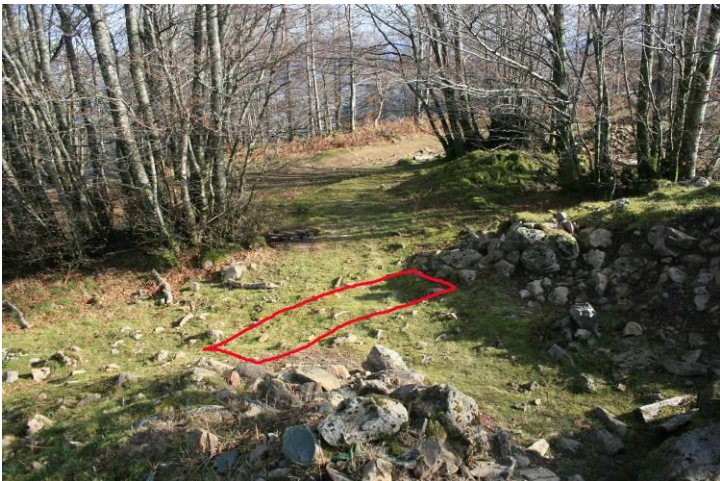
<p>Segmento de arco circular sobre el que se pretende colocar la reconstrucción analógica.</p>

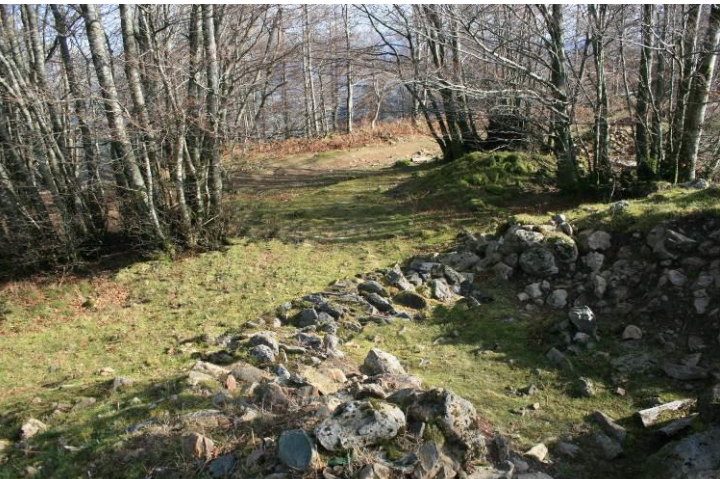
<p>Imagen virtual de arco circular en el perímetro exterior del dolmen. La anastilosis elíptica reproduce su verdadera dimensión y configuración.</p>

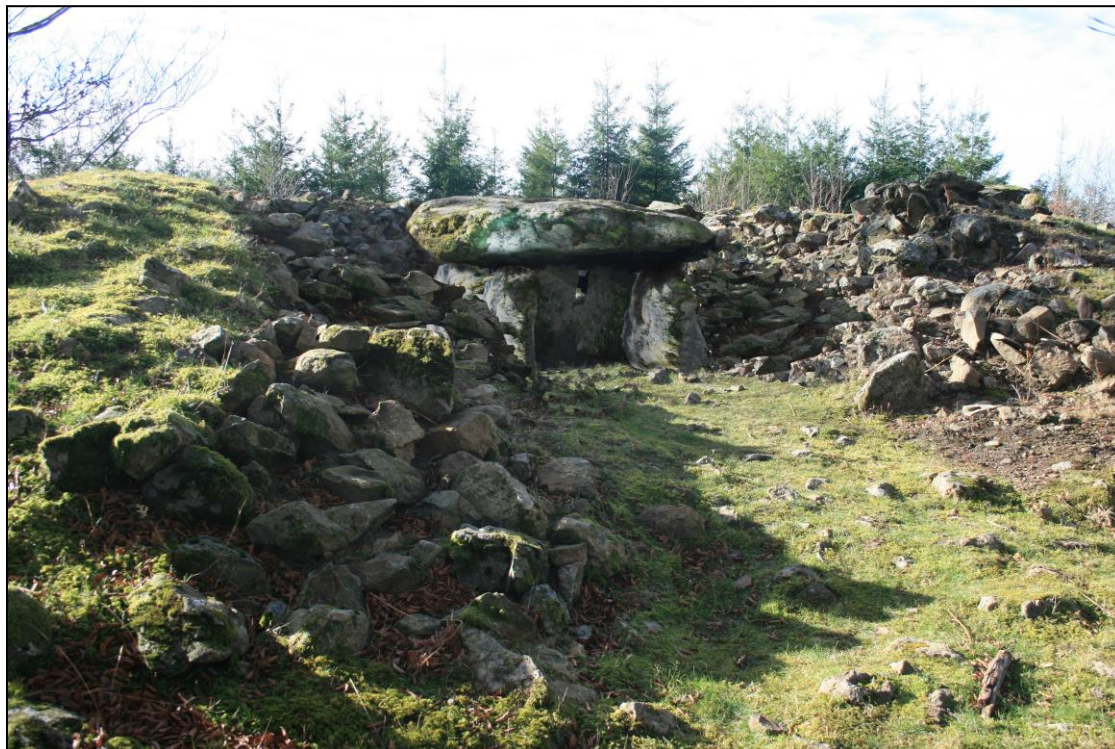
Recreación virtual del dolmen
