**MEMORIA DE LA EXCAVACIÓN Y RESTITUCIÓN
DEL DOLMEN DE IRUKURUTZETA (BERGARA)
ESTACIÓN MEGALÍTICA DE ELOSUA-PLAZENTZIA
2019**

MEMORIA DE LA EXCAVACIÓN Y RESTITUCIÓN DEL DOLMEN DE IRUKURUTZETA (2019)

PROYECTO	Excavación/Restitución Irukurutzeta
PERÍODO HISTÓRICO	Neolítico-Edad del Bronce
CRONOLOGÍA (C14)	4.500-1.500 cal BC
TIPO DE YACIMIENTO	Funerario
PROTECCIÓN LEGAL	Bien de Interés Cultural (Conjunto Monumental)
TIPO DE INTERVENCIÓN	Excavación arqueológica
CAMPAÑA	2019
CALENDARIO ACTUACIÓN	Primavera-Verano 2019
SOLICITANTE	SORALUZEKO UDALA
DIRECCIÓN CIENTÍFICA	Jesús Tapia
CENTRO	ARANZADI ZIENTZIA ELKARTEA

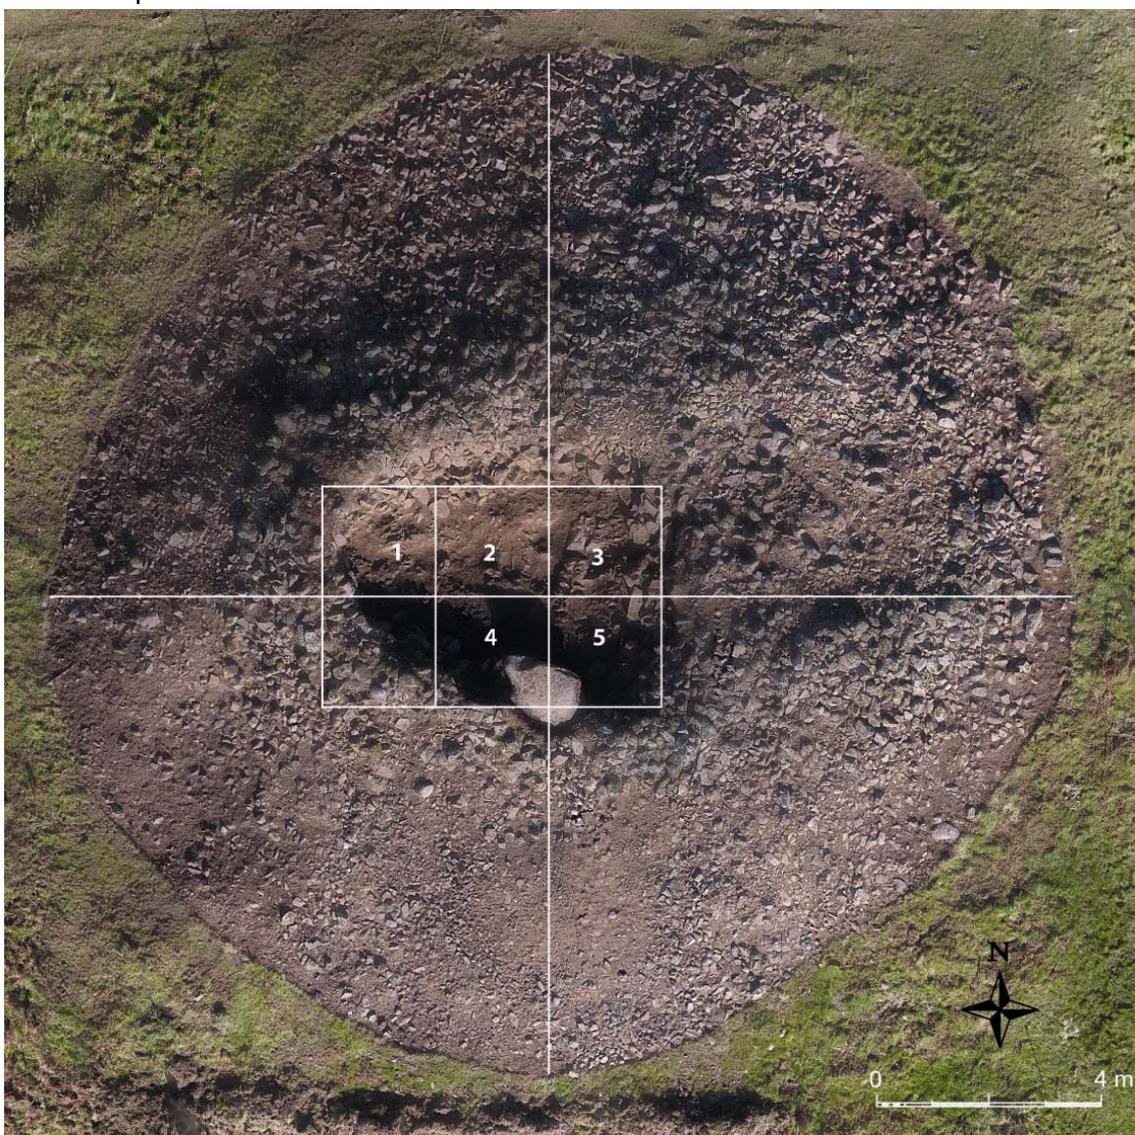
Figura 1. Ortofoto de Irukurutzeta tras la excavación de 2018

En concreto, la losa se encontraba (figura 1) orientada al revés, con su extremo redondeado situado al E y su cara expuesta vuelta hacia abajo. Este extremo pudo confirmarse en nuestra intervención al examinar la losa, identificando varias fracturas modernas sobre la cara inferior (figura 6).

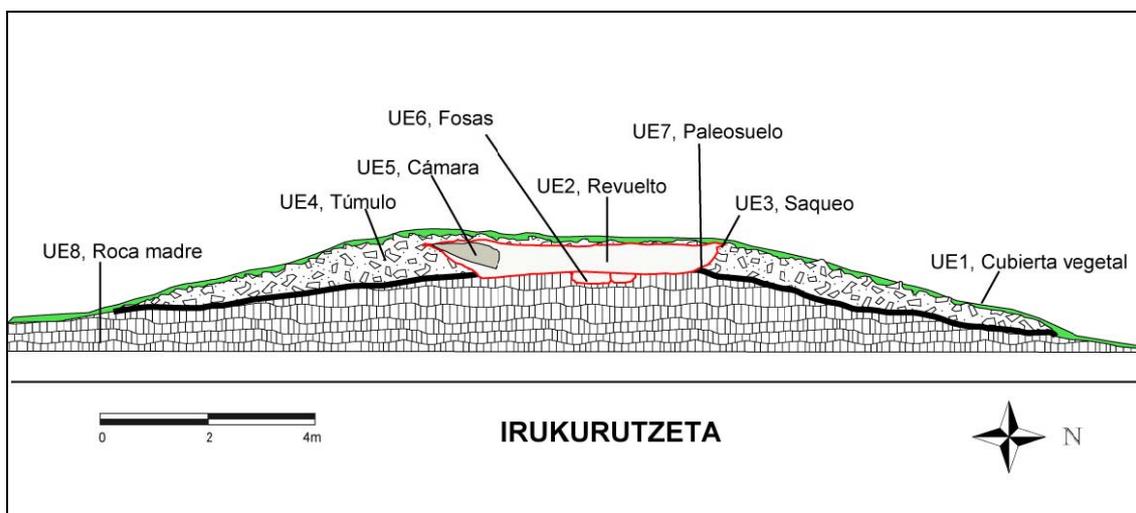
Figura 2. Sección estratigráfica de Irukutzeta

En lo referente a las características constructivas del dolmen, esta intervención de 2018 permitió constatar que la estructura se instaló sobre un afloramiento sobresaliente en el terreno y que en su base se excavaron varios hoyos para asentar las losas camerales hoy desaparecidas.

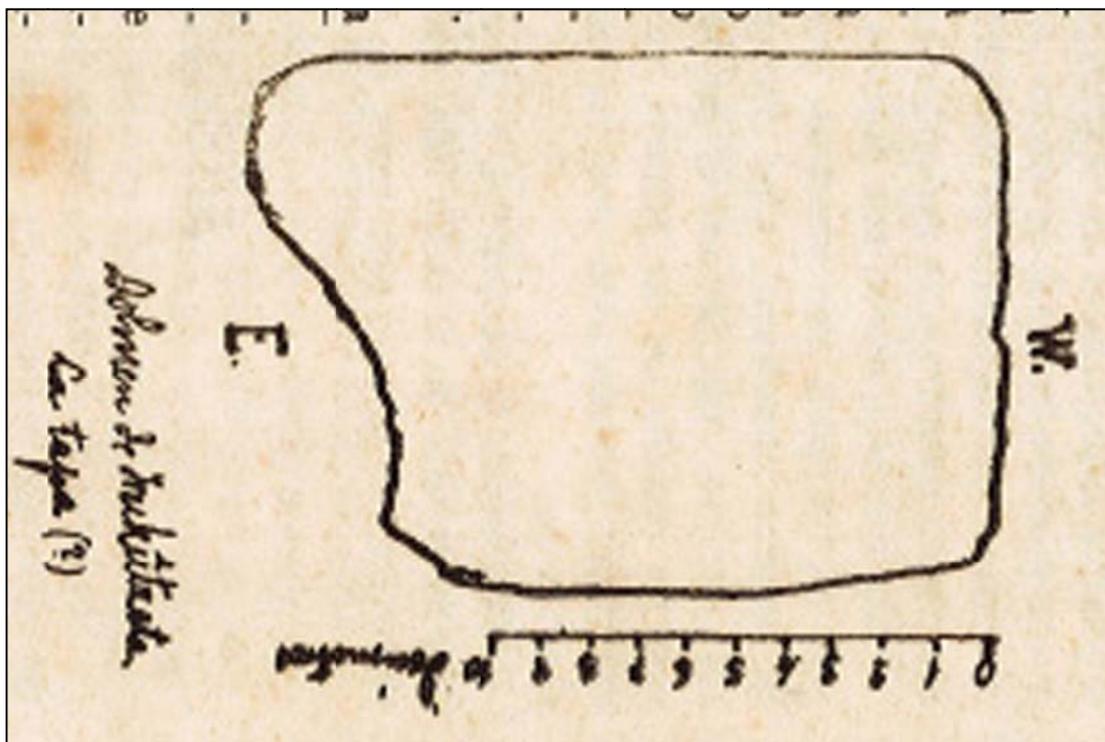
Figura 4. Esquema de la losa según Aranzadi *et al.* (1922)

Por otra parte, se pudo comprobar que la losa se encontraba desplazada de la posición descrita por Aranzadi *et al.* (figuras 3 y 4), y que su situación descrita en la Carta Arqueológica (Altuna *et al.* 1982; 1990) tampoco era la original (figura 5).

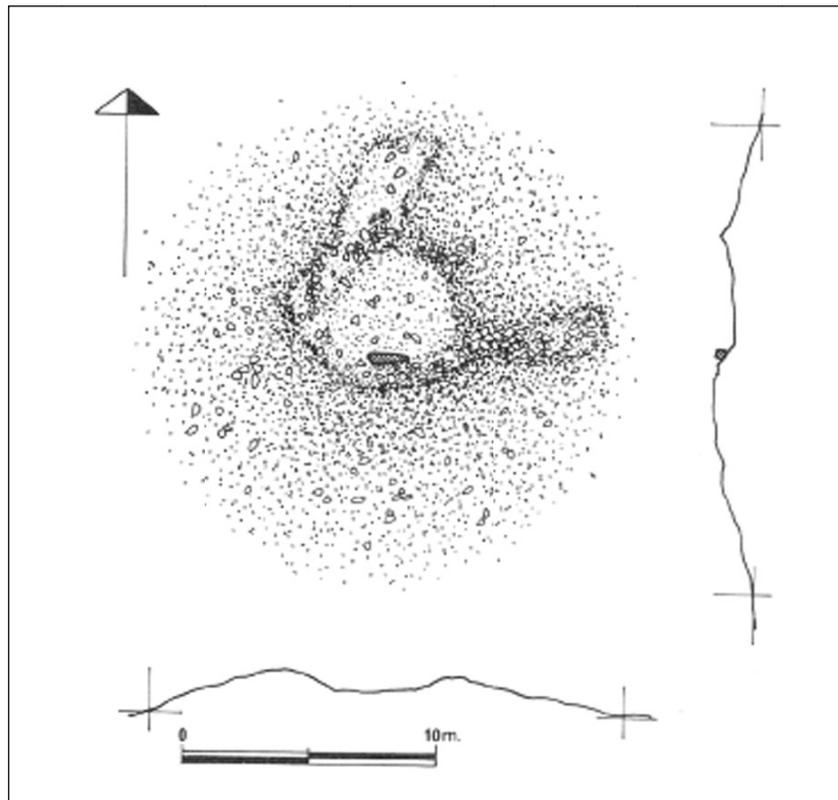
Figura 5. Planta de Irukurutzeta según Altuna *et al.* (1990)

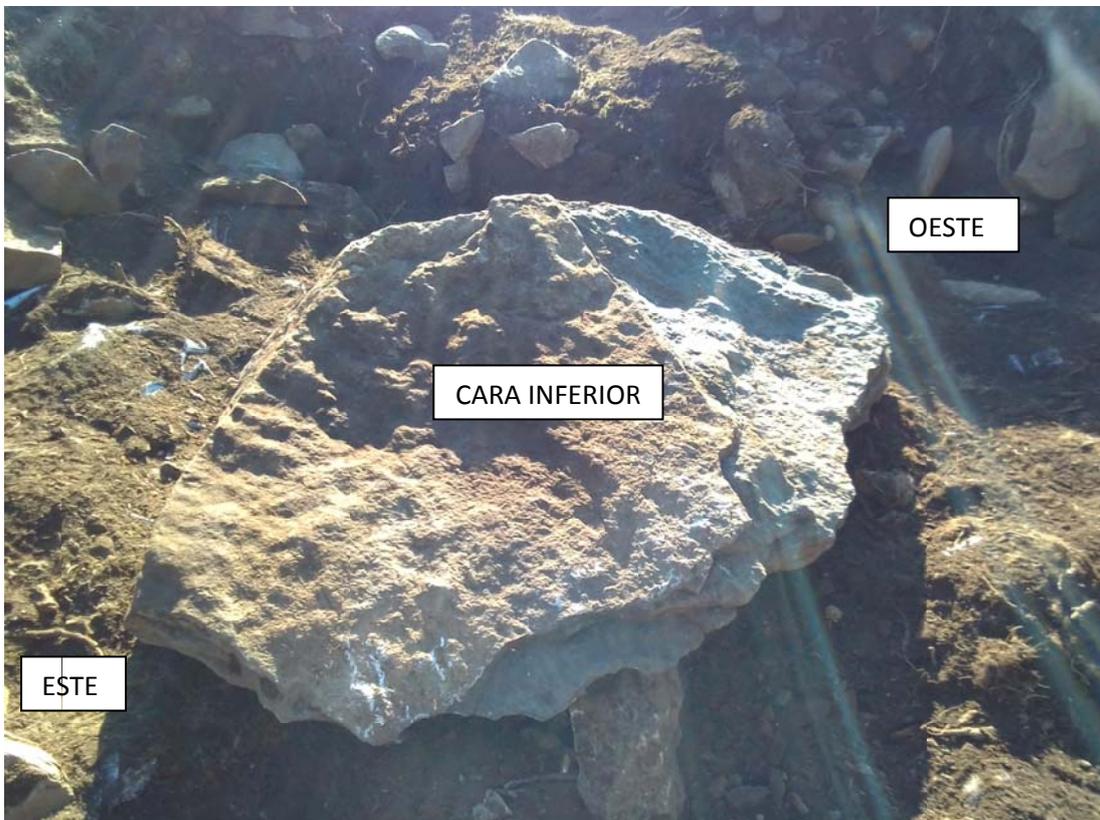
Figura 6. Reorientación de la losa tras la excavación de 2018.

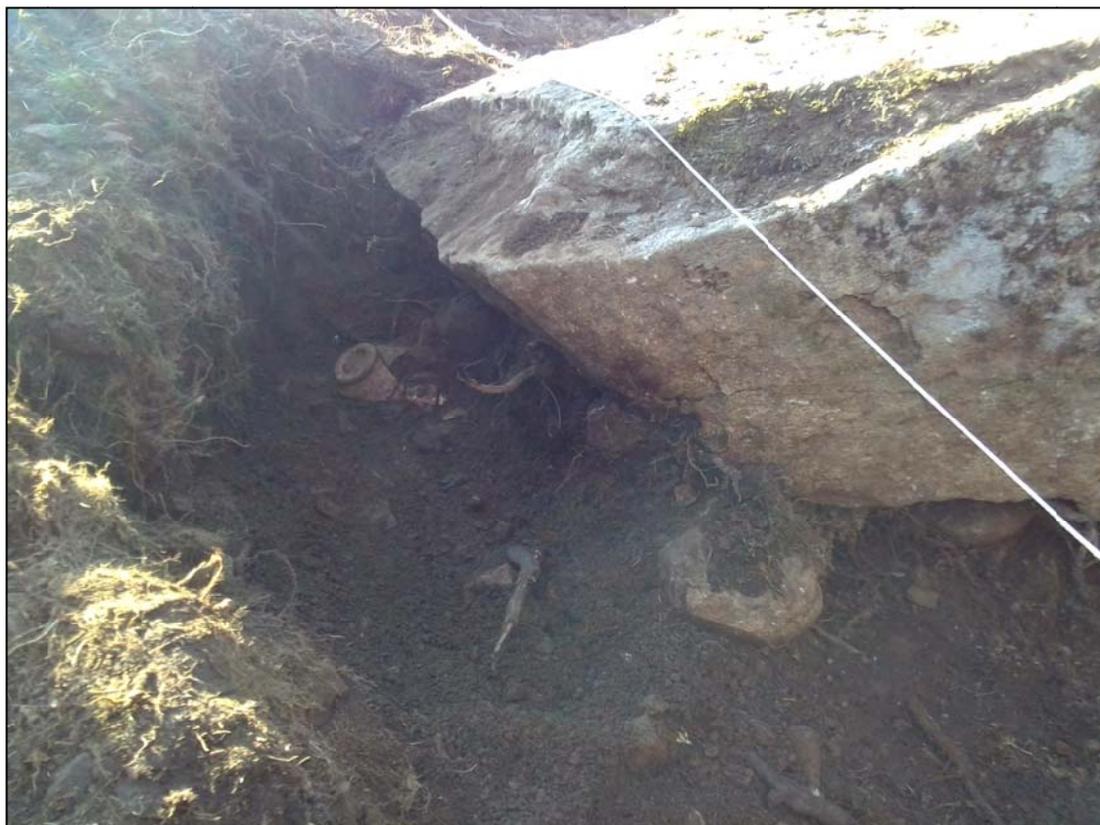
Otro dato en favor de esta argumentación es que el paquete de tierras sobre el que se apoya aportó, durante la excavación de 2018, materiales tanto prehistóricos (punta de flecha) como de época moderna (figura 7)

Figura 7. Detalle de los materiales recientes hallados en las tierras bajo la losa

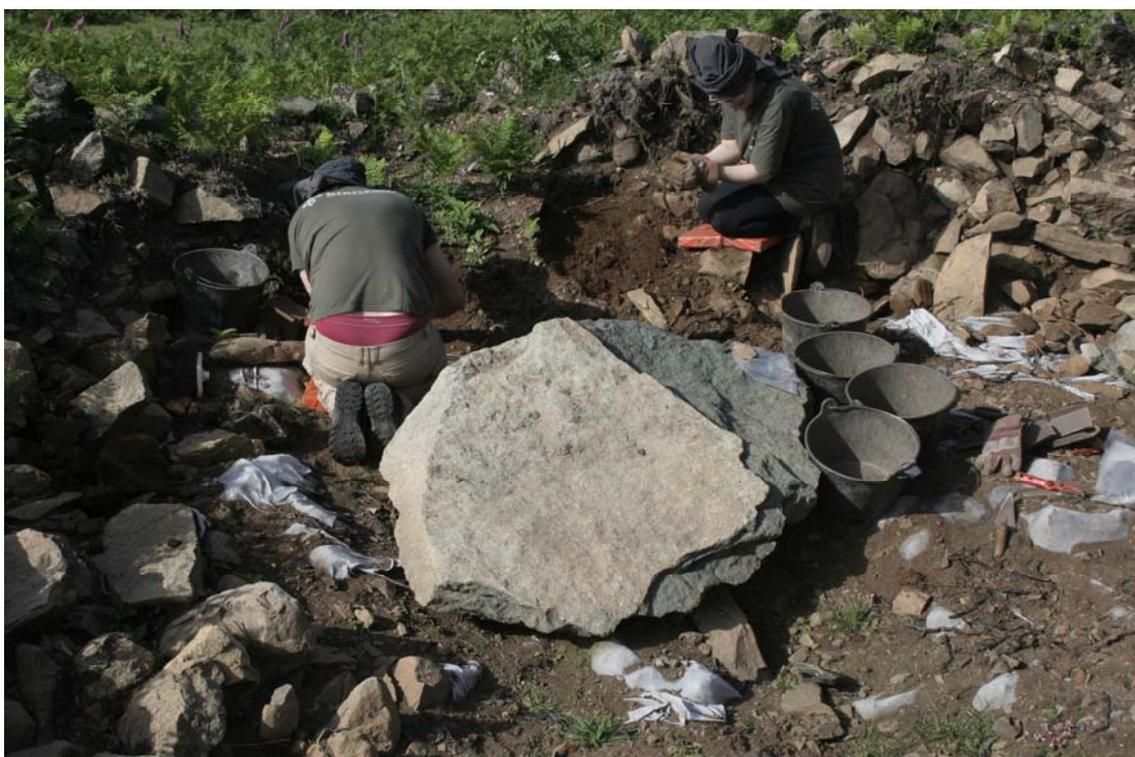
El depósito excavado consiste en tierras sueltas con abundantes bloques removidos, que originalmente correspondieron al túmulo de la estructura funeraria y posteriormente fueron revueltos. Sus rasgos texturales y sedimentarios son

indistinguibles del resto del relleno de tierras revueltas excavado en 2018, donde, junto a algunos materiales prehistóricos (cristal de roca, punta de sílex) se hallaron abundantes materiales modernos (vidrio, loza, balas esféricas, etc.). Además, el propio desplazamiento de la losa cameral sugería que las tierras bajo ella se encontraban igualmente removidas.

Figura 8. Excavación de las tierras bajo la losa (UE2) en 2019.

Una vez excavado el testigo se ha procedido a cubrir la base donde se apoyaba, del mismo modo que se encuentra cubierto el resto del área excavada en 2018. Se ha colocado una capa de manta geotextil separando la superficie arqueológica y el relleno posterior con los materiales de la terrera.

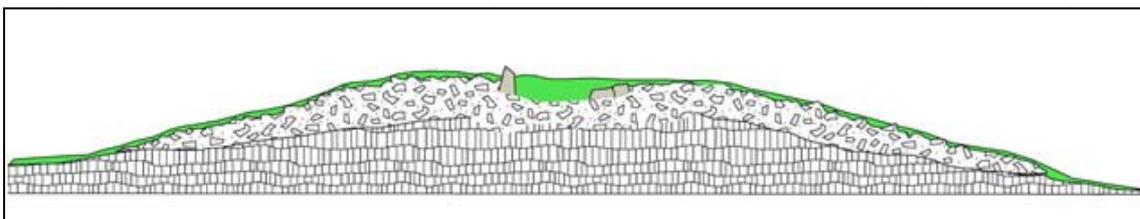
Figura 9. Esquema de la restitución de la losa y del relleno del cráter.

Una vez excavado el depósito de tierras revueltas se examinó si existían, como en el área inmediata excavada en 2018, hoyos o fosas excavadas para asentar los ortostatos que originalmente compusieron la cámara sepulcral. Al no darse esta circunstancia se ha procedido a colocar la losa en pie, apoyada sobre su borde lateral más ancho, en una ubicación aproximada a la que encontraron Aranzadi *et al.* en 1921. Para mantenerla erguida se ha calzado la losa con bloques extraídos de la excavación en 2018, garantizando su estabilidad.

Una vez erguida la losa se ha rellenado el cráter con la totalidad de los bloques de basalto mayores de 10 cm extraídos anteriormente, hasta acumular un relleno de 30-40cm de espesor sobre la base cubierta con geotextil. Con esta medida el borde interior del túmulo queda estabilizado a la par que una leve depresión central permite mostrar el lugar donde se encontraba originalmente la cámara. En el interior asoma la losa, indicando la situación y orientación de la cámara (figura 9).

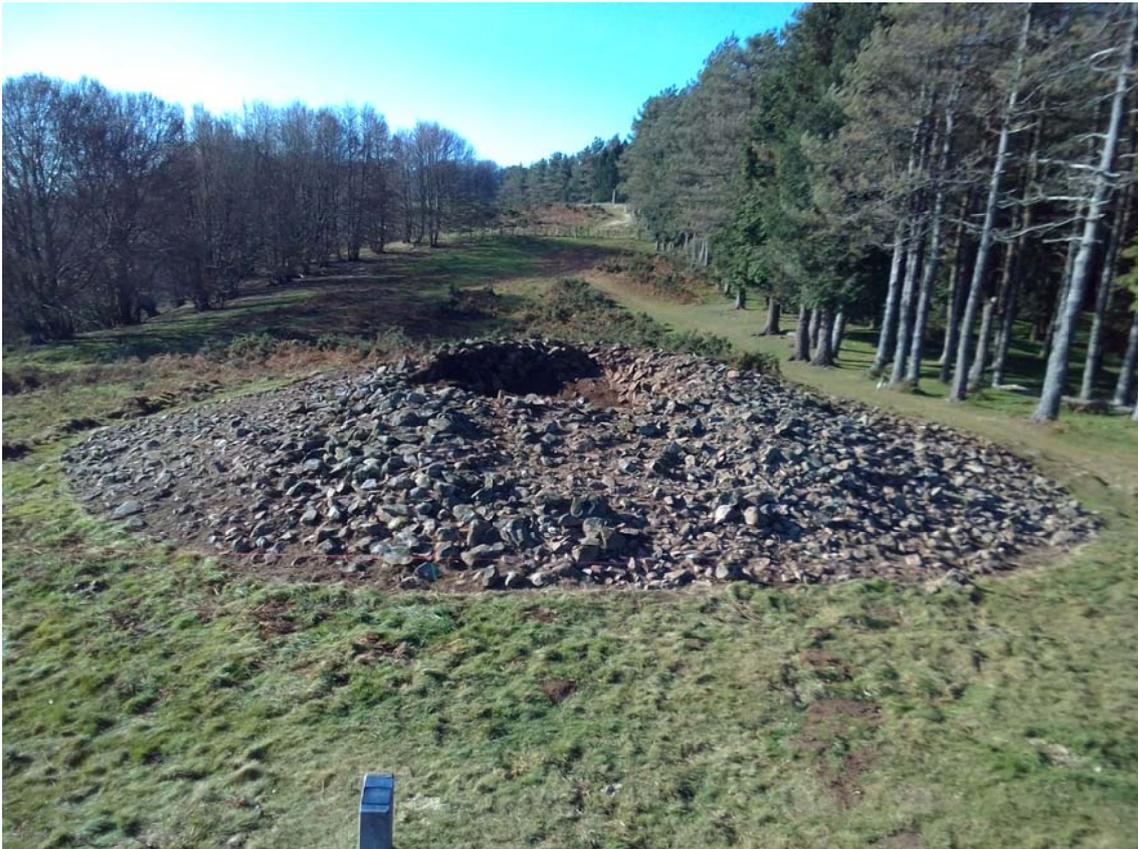
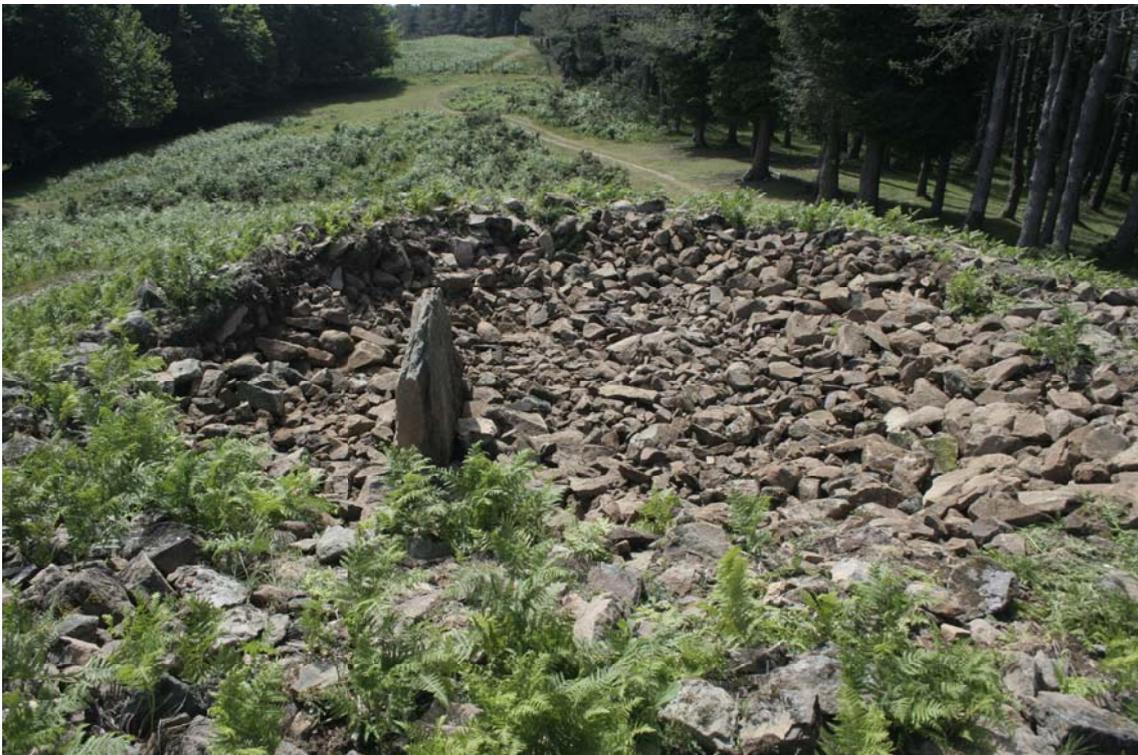
Figuras 11 y 12. Vista general de Irukurtzeta en 2018 y detalle del cráter tras la restitución de 2019

Como resultado de esta intervención se ha rellenado el cráter de saqueo con la totalidad de los bloques que originalmente formaron parte de la masa tumular y que fueron extraídos durante la excavación de 2018. Estos bloques, junto con tierras sueltas, formaban parte de la UE2 que constituye un depósito revuelto con mezcla de materiales prehistóricos y contemporáneos.

Previamente, una vez alcanzado en la excavación el suelo de roca madre, se procedió a cubrir la superficie de excavación con geotextil, y a instalar el ortostato en posición erguida. La instalación se realizó apoyando el lado mayor más ancho sobre el suelo y orientado longitudinalmente E-W, aunque levemente desplazado hacia al SE, correspondiéndose con la mayoría de las orientaciones en nuestro territorio y con las sugeridas por las fosas de asiento (UE6) documentadas en 2018. El aposentamiento de la losa sobre el lado descrito se justifica por motivos de estabilidad, ya que es el más grueso, pero también es coherente con las fracturas que presenta el lado mayor opuesto, ya que la parte más alta de la pieza queda más expuesta a las fracturas durante las remociones y saqueos.

La estabilidad del ortostato se ha asegurado mediante calces y apoyos con bloques de basalto, y posteriormente se ha rellenado el cráter acumulando una capa de entre 30-40cm con los materiales extraídos.

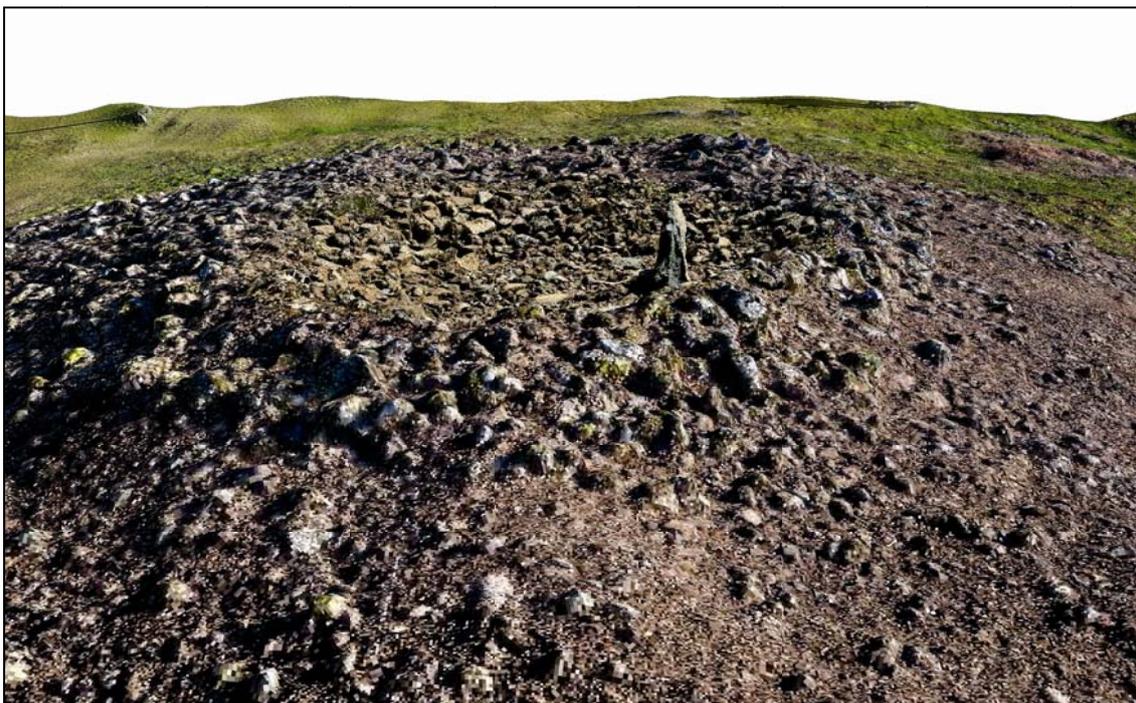
Figura 13. Vista general de Irukurutzeta a partir del modelo 3D generado.

Una vez terminados los trabajos de excavación y restitución se ha procedido a documentar mediante fotogrametría el nuevo estado del monumento, y se ha generado un modelo tridimensional con textura fotográfica que ha sido incorporado y fusionado con el modelo tridimensional previo (2018).

De este modo disponemos de sendos modelos tridimensionales: el correspondiente a la estructura completa al final de la excavación de 2018, y el resultante una vez restituido.

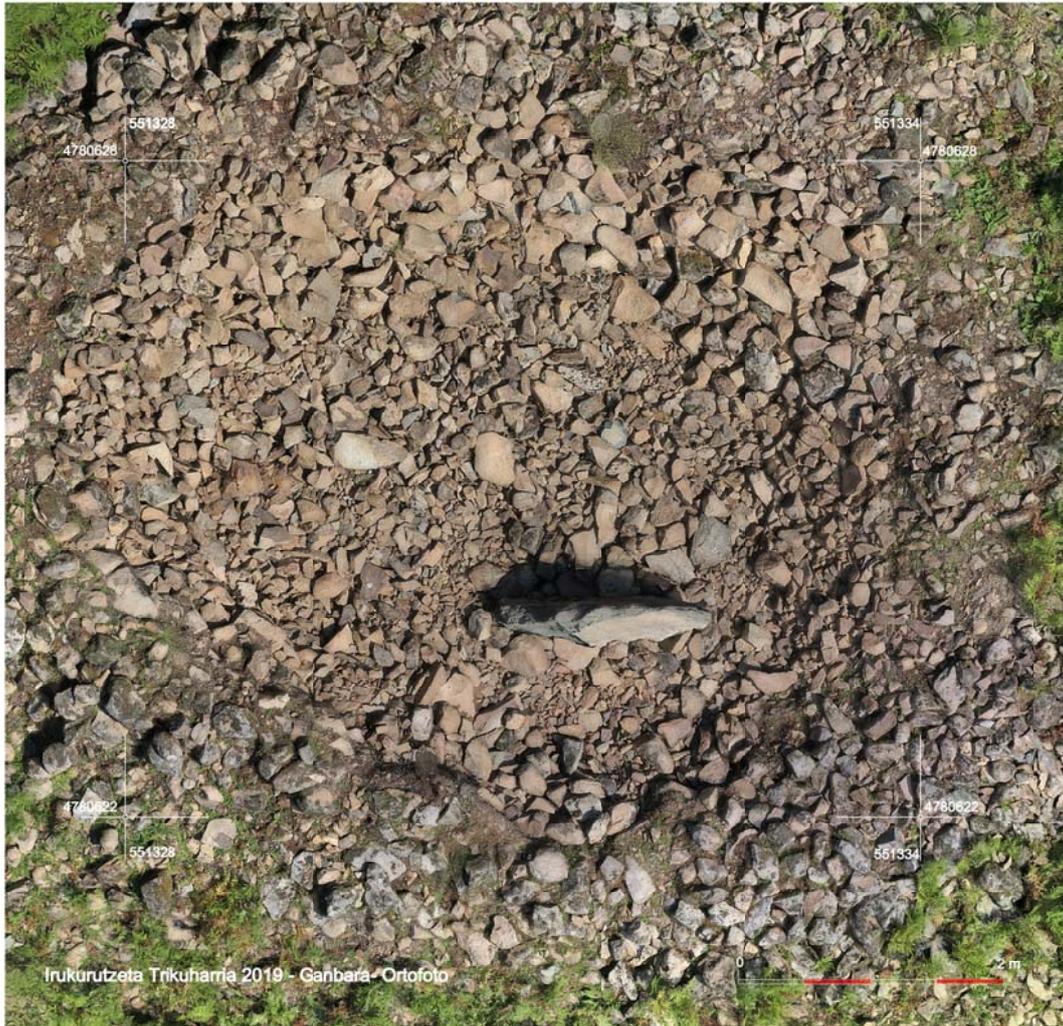
Figura 14. Ortofotografía de Irukurutzeta tras la restitución.

En cuanto a la restitución, los trabajos realizados cumplen sobradamente con las posibilidades que ofrece el monumento, sin caer en excesos de reconstrucción carentes de base empírica. Por ello se han empleado exclusivamente los materiales originales disponibles y su colocación se ha llevado a cabo basándose en los datos recuperados en la excavación. La disposición actual de los restos del dolmen garantiza la integridad de la estructura y ofrece una imagen realista de lo que fue en origen el dolmen de Irukurutzeta y de su evolución histórica hasta nuestros días.
