**INFORME DEL PROYECTO DE
RESTITUCIÓN DEL MONOLITO DE
ARRIBIRIBILLETA (BERGARA-
ELGOIBAR)**

“Ruta de los dólmenes”

-NOVIEMBRE 2014-

0.- FICHA TECNICA

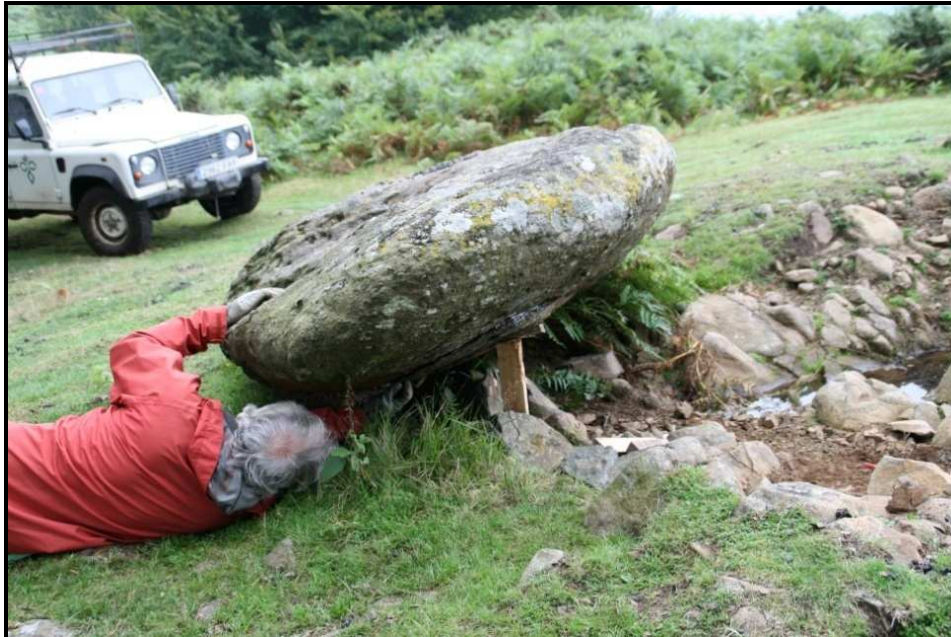
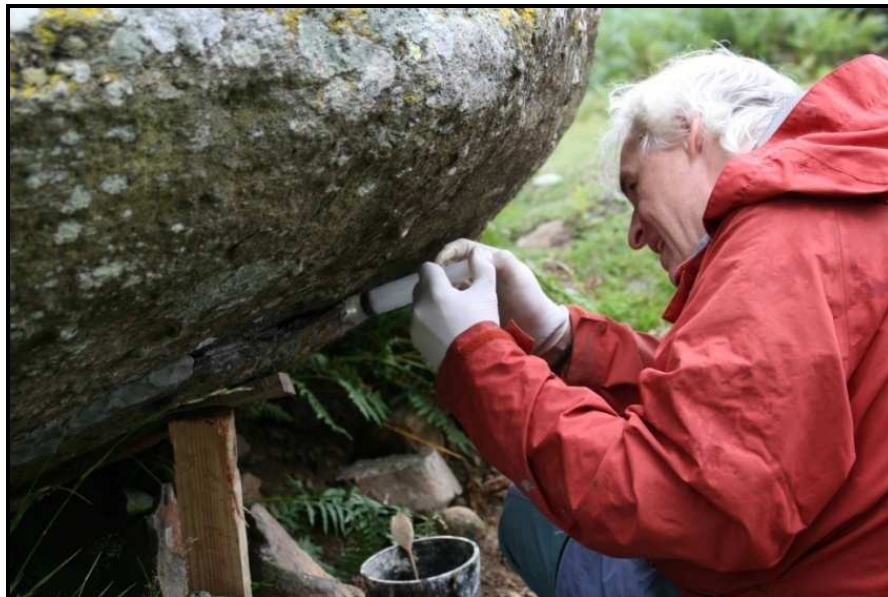
Varios momentos del sellado de las fisuras con resina

Tal y como se planteó inicialmente, previamente a la puesta en pie del monolito se realizó una actuación de restauración del bloque. Para ello se contactó con el técnico restaurador de la Diputación Foral de Gipuzkoa, Giorgio Studer, quien consideró necesario únicamente el sellado de las fisuras que presentaba.

Para ello el técnico procedió a delimitar las fisuras mediante plastilina y posteriormente introdujo una resina epoxi. Tras la colocación en pie del monolito, y una vez solidificada la resina, se retiró la plastilina.

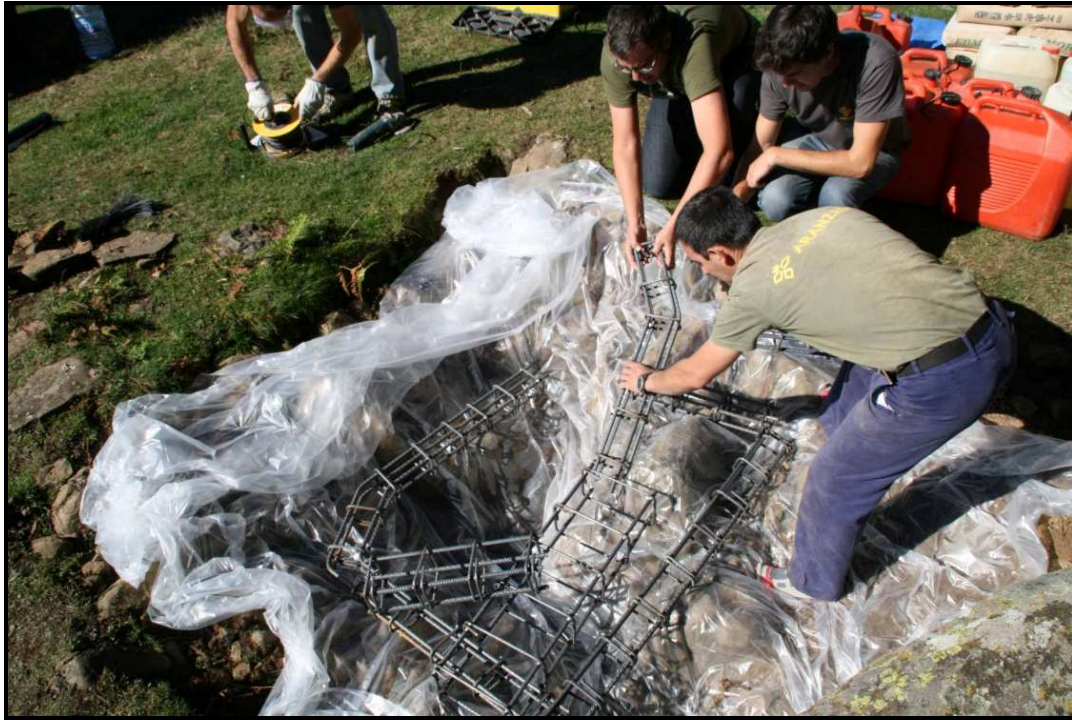
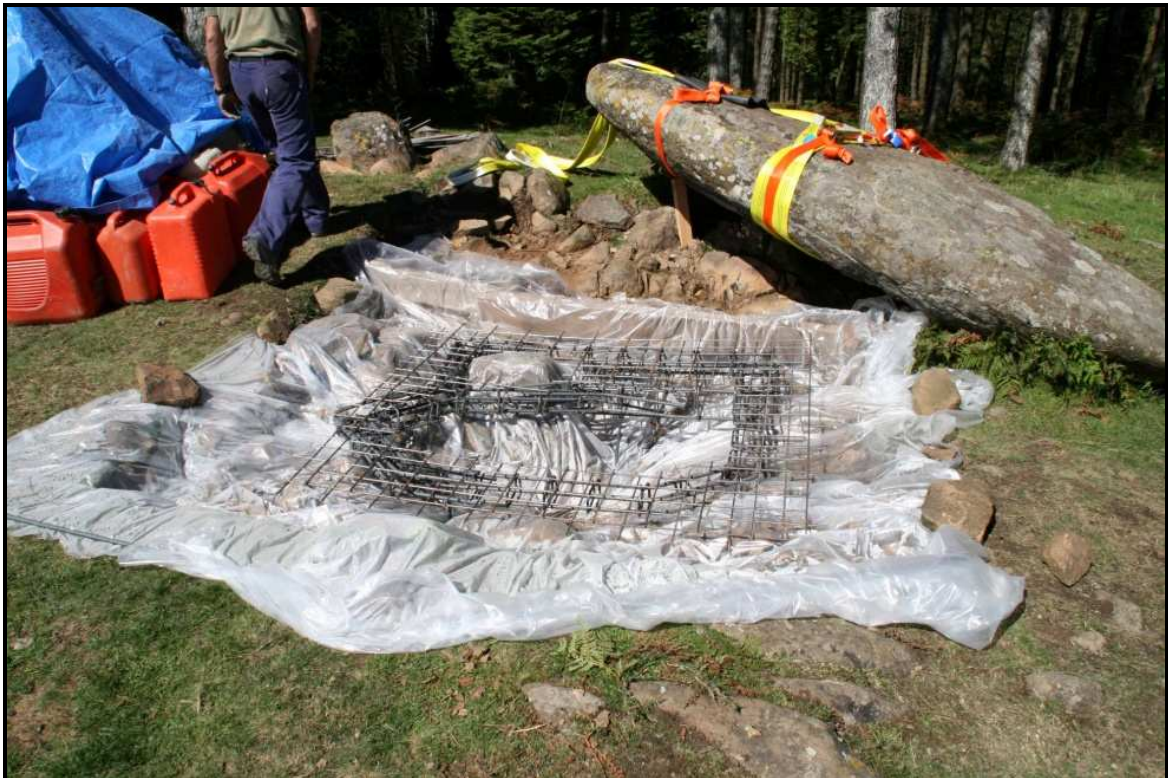
Colocación del plástico y la armadura para alojar el monolito

Primeramente se dispuso una capa plástica protegiendo la orografía original de la roca.

Después se delimitó mediante maderas el espacio de la cimentación para el encofrado, y se dispuso una armadura de acero siguiendo las especificaciones del proyecto original.

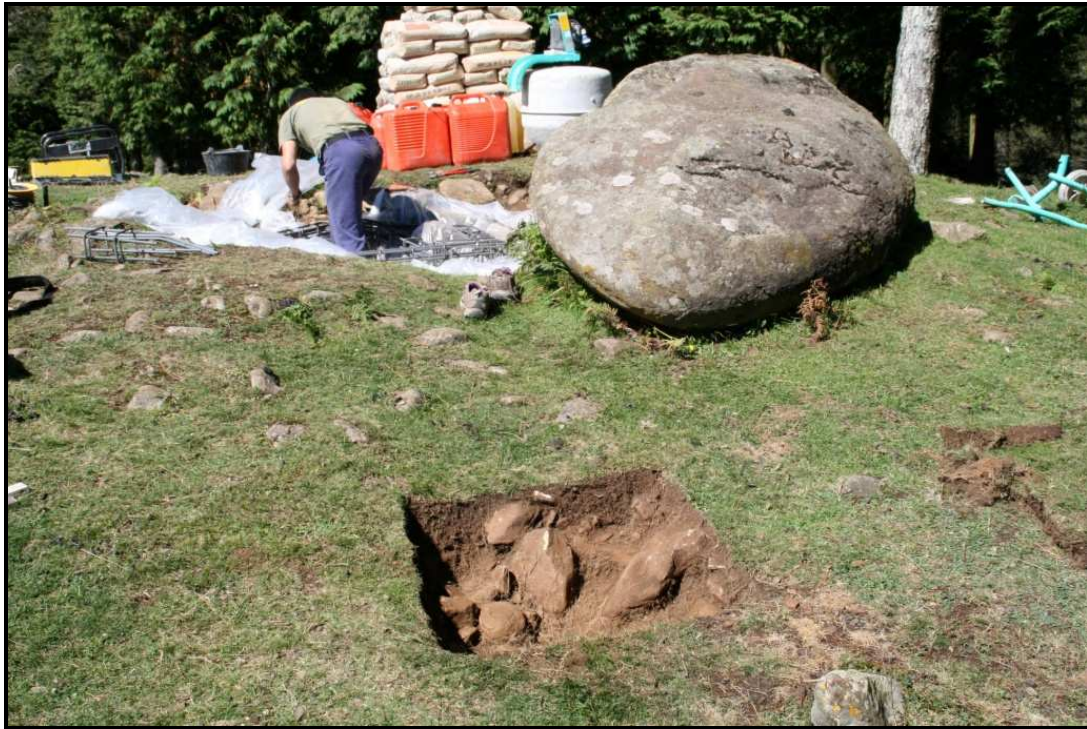
Cata arqueológica de comprobación

Al mismo tiempo se practicó una pequeña cata arqueológica de comprobación de una pequeña depresión existente al SE del monolito. Se trató de un cata de 80 x 80 cm. destinada a determinar las características de la roca en este punto y la posible existencia de otra fosa. La actuación permitió desechar la existencia de nuevas fosas.

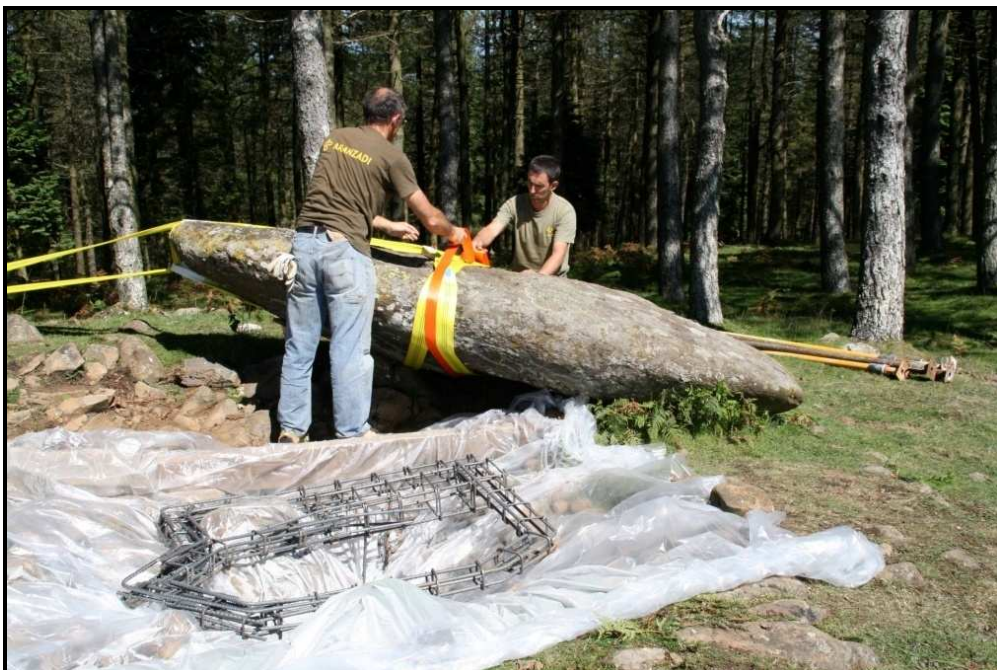
Colocación de las cinchas

Una vez establecida la armadura se colocaron las cinchas que habían de servir de sujeción para el levantamiento del bloque. Por indicación del técnico restaurador de la Diputación Foral, y a fin de evitar un desplazamiento de la piedra en el momento del izado de ésta, no se dispusieron los elementos acolchados inicialmente previstos de cara a evitar afecciones en la misma. Las cinchas sujetaron adecuadamente el bloque y en el transcurso de la operación no sufrió daño alguno.

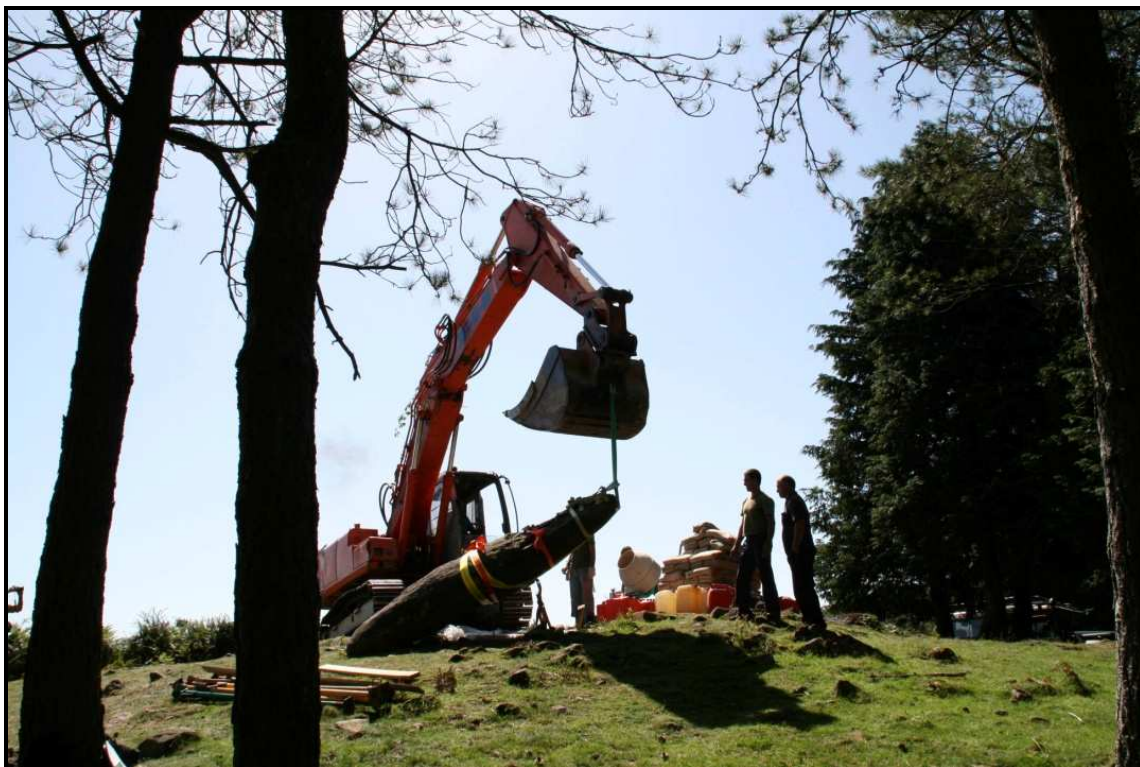
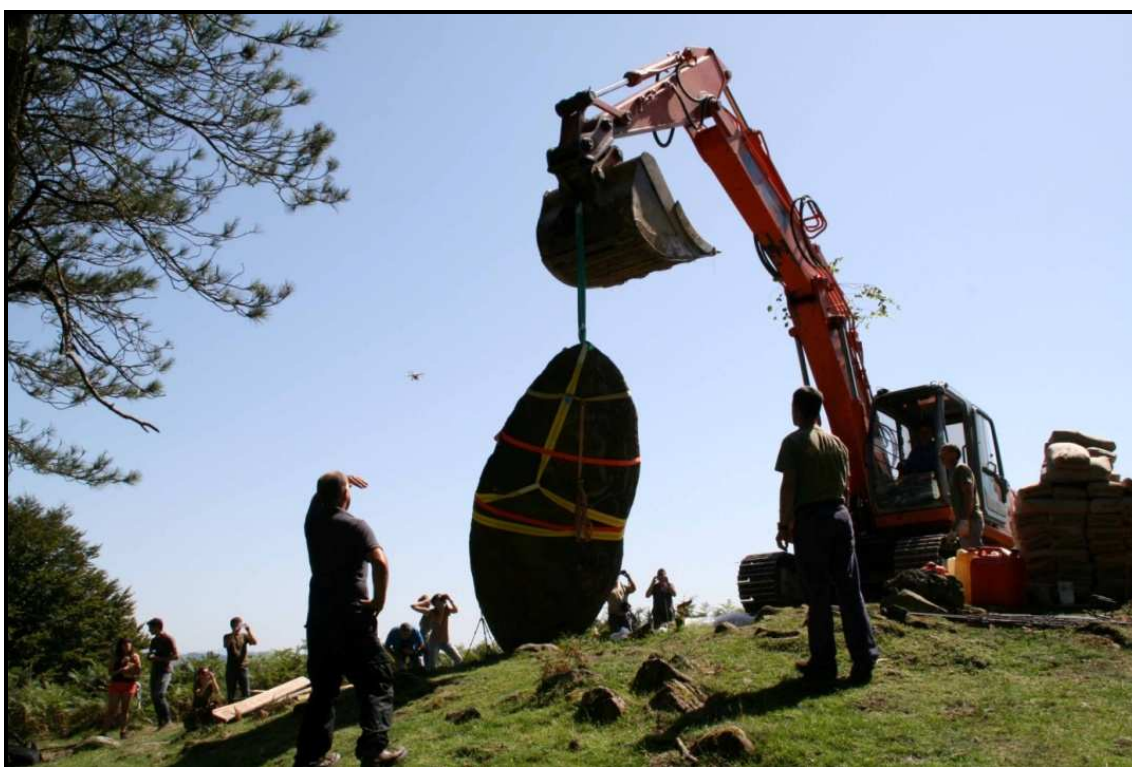
Diferentes momentos del izado del monolito

Tras el izado mediante excavadora y la colocación del monolito en su ubicación definitiva, se procedió a, tal y como estaba previsto, proteger la parte inferior del mismo con un film plástico.

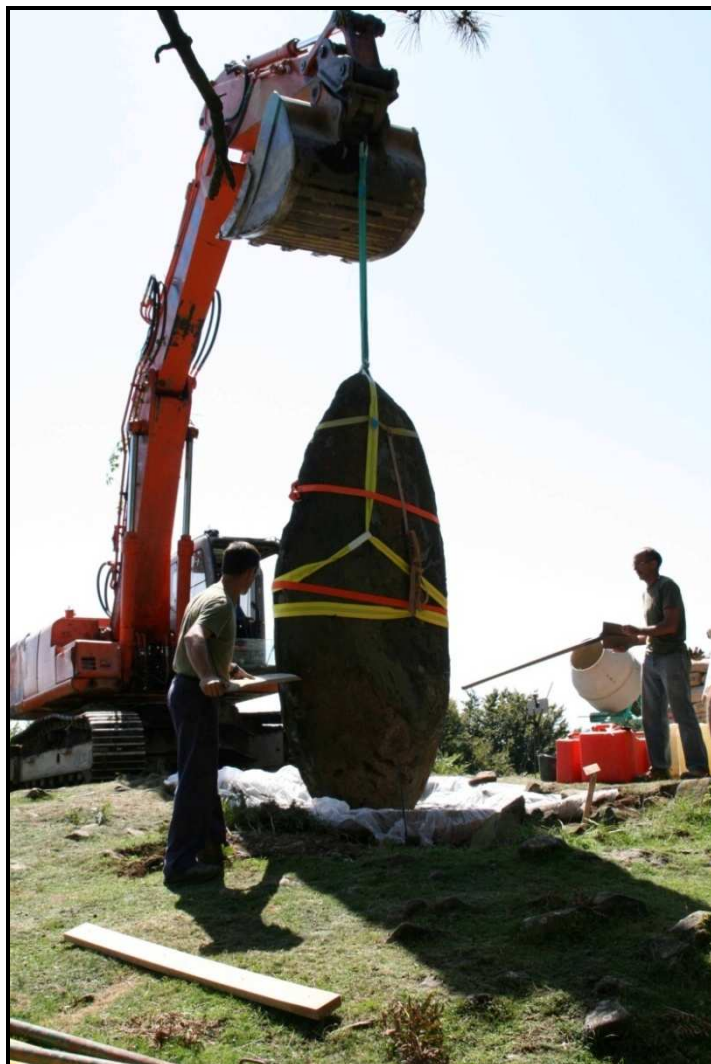
Colocación del monolito

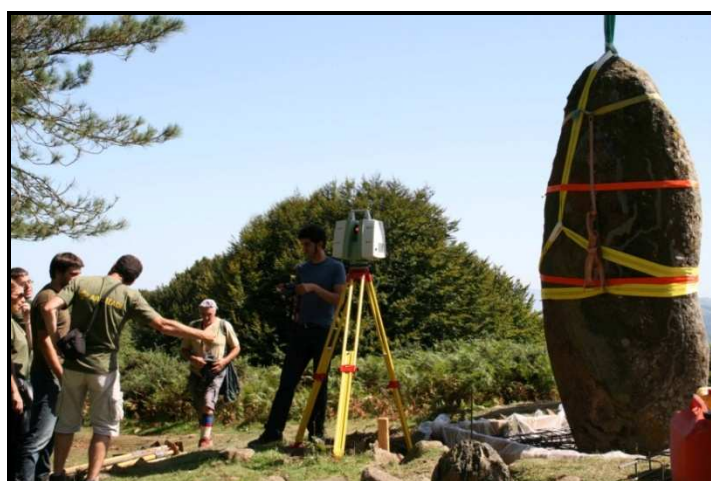
Escaneado 3d de la cara hasta entonces oculta

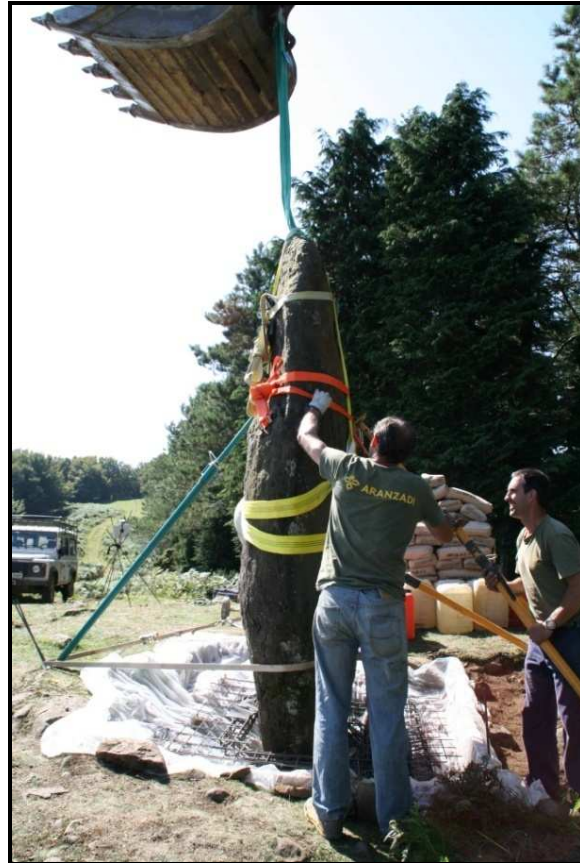
Apuntalamiento

Posteriormente se apuntaló el monolito en su posición definitiva, para después disponer el hormigón.

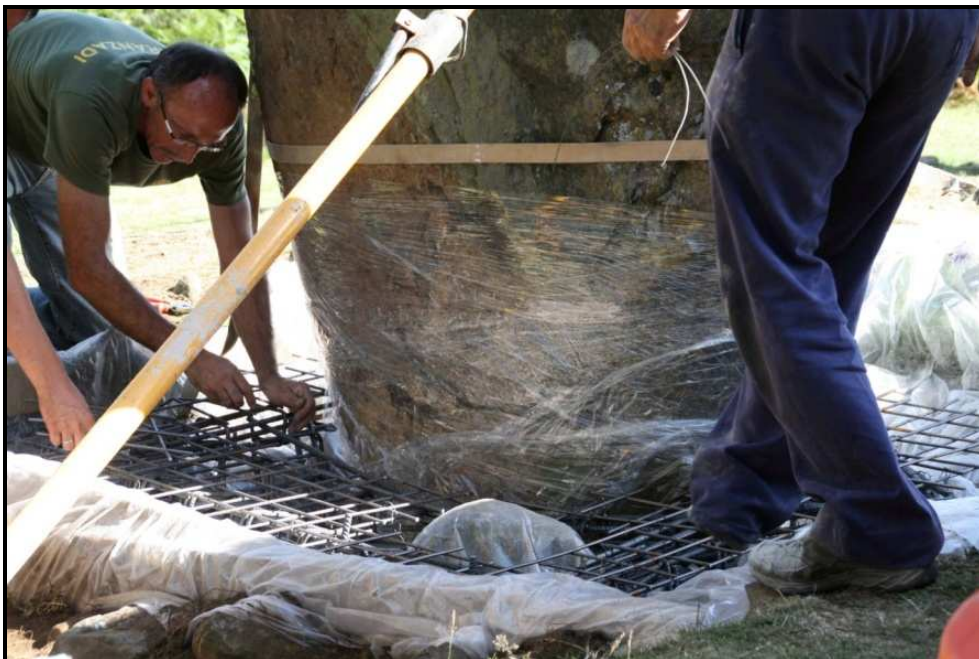
Ultimos detalles en la armadura y colocación de film plástico en el monolito

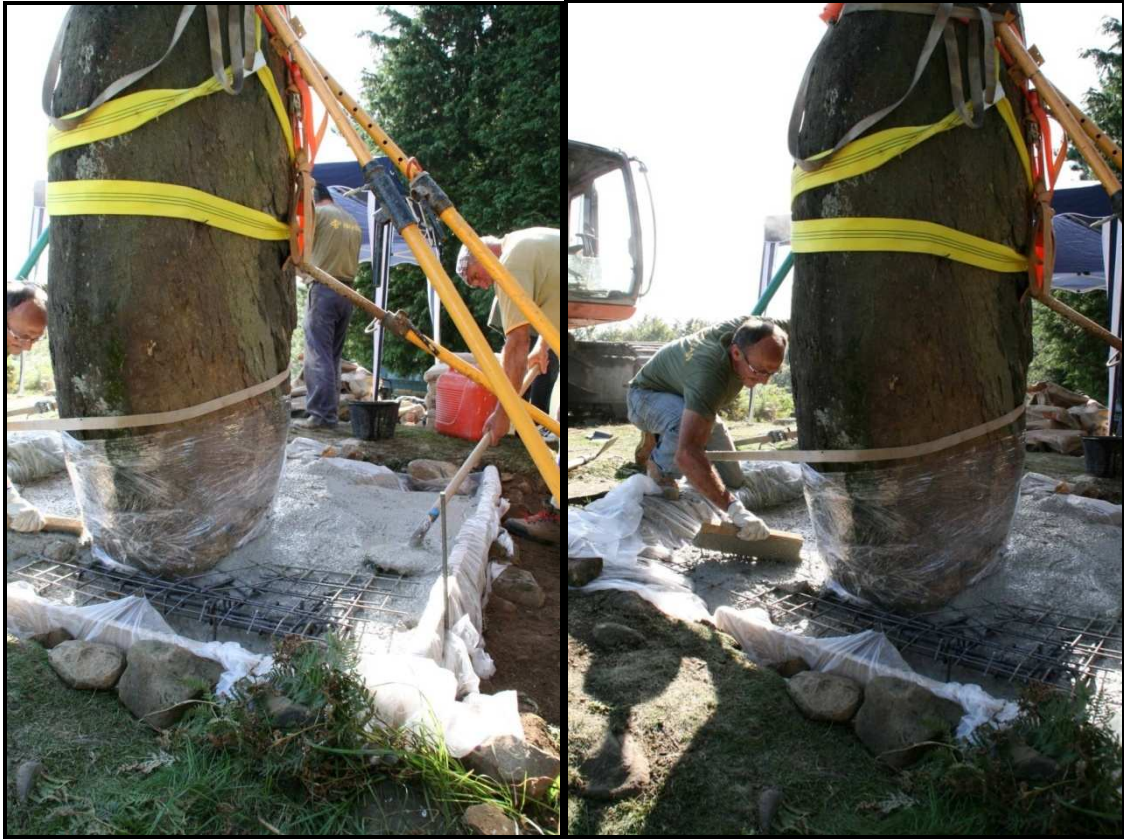
Hormigonado

Se ha optado por un hormigón H-30/B/20/Ila+Qb+H, con una relación máxima 0,55 agua/cemento, un contenido mínimo de cemento de 275 kg/m³ y armados de tipo B500S y B500T.

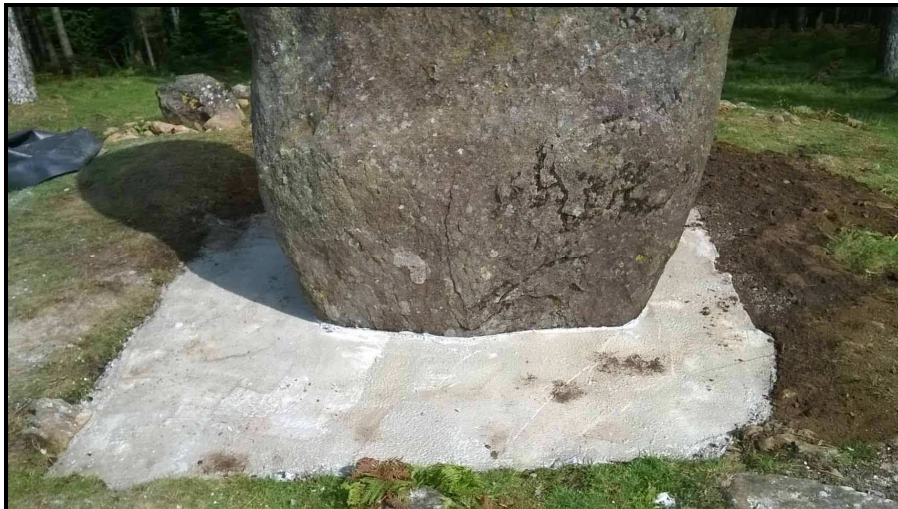
Hormigón ya fraguado

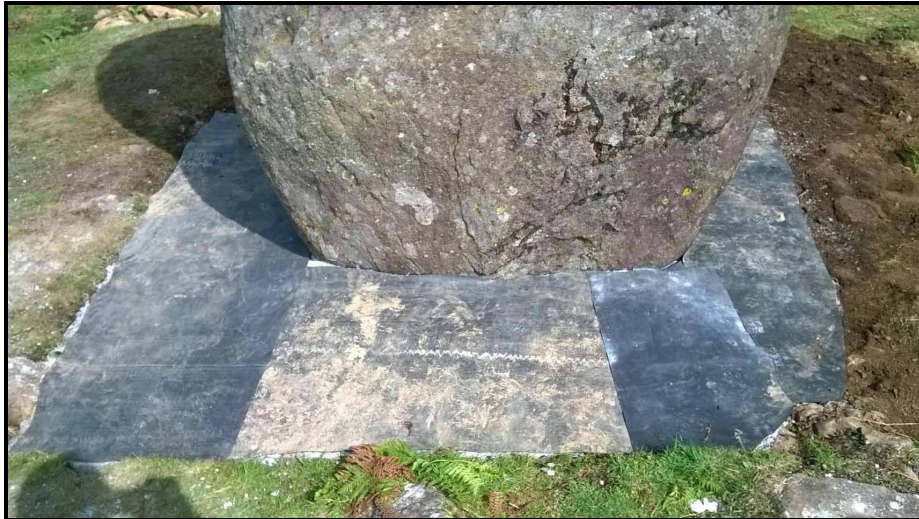
Protección de la cimentación mediante caucho butilo

Una vez fraguado el hormigón se retiraron los puntales y se colocó una capa de caucho butilo de cara a impermeabilizar la zapata de hormigón. Tras ello se dispuso la cubierta vegetal herbácea, procedente del entorno.

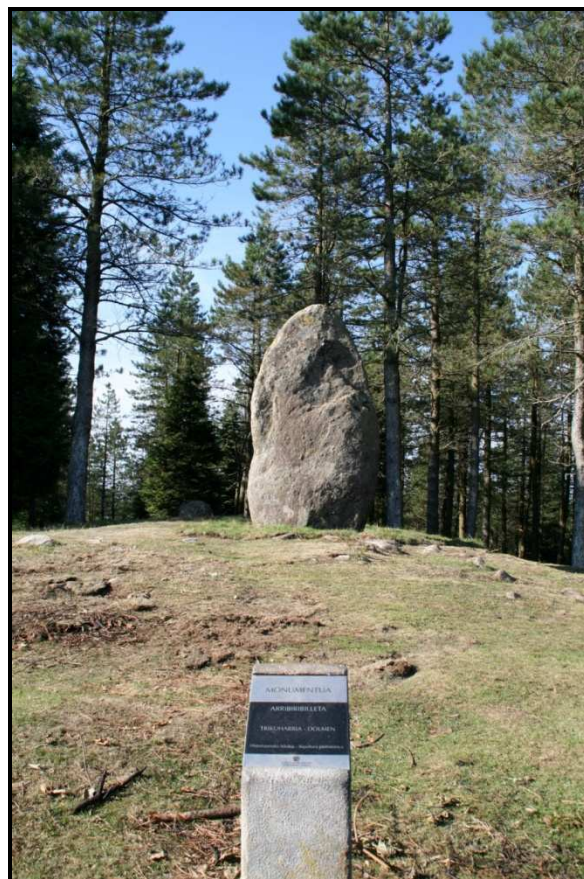
El monolito ya en pie

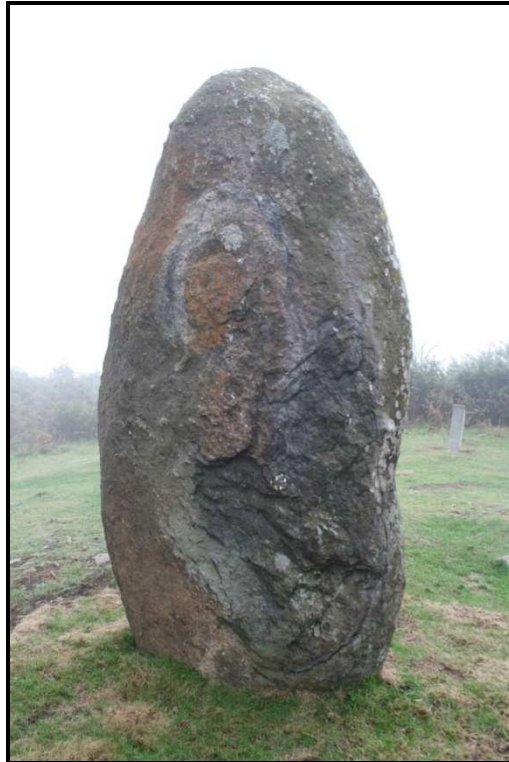
El monolito en pie
